**NÆRUM SKOLE
FRUERLUND 9
2850 NÆRUM**

Undersøgelse for PCB i indeluften

RAPPORT

Projekt nr. 14501120097

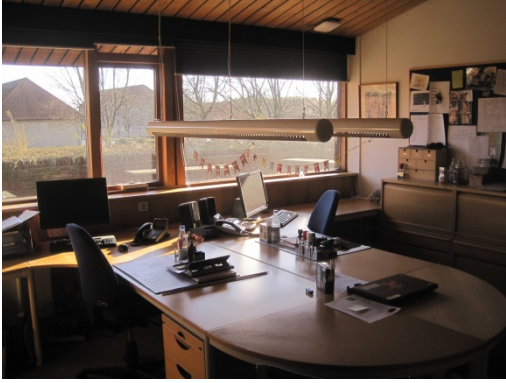
<p>Foto 1</p> <p>Lokale kontor i bygning 4</p> <p>Beskrivelse af ventilation: ingen mekanisk ventilation (skøn)</p> <p>Temp. start: 21,6 °C Temp. slut: 21,7 °C</p>	PCB-total: 880 ng/m ³
NÆ luft 2

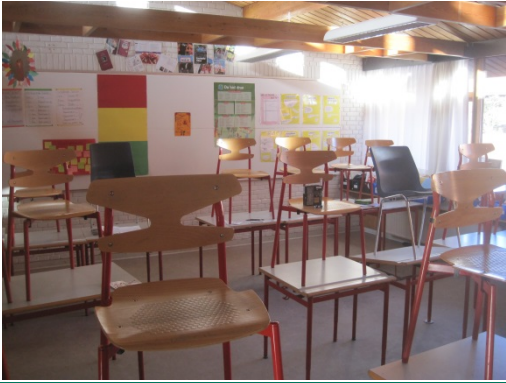
<p>Foto 2</p> <p>Lokale klasse bygning 5</p> <p>Beskrivelse af ventilation: balanceret mekanisk ventilation</p> <p>Temp. start: 21,5 °C Temp. slut: 21,8 °C</p>	PCB-total: 890 ng/m ³
NÆ luft 3

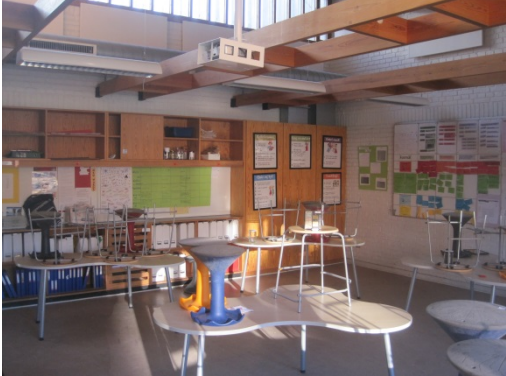
<p>Foto 3</p> <p>Lokale klasse bygning 5</p> <p>Beskrivelse af ventilation: balanceret mekanisk ventilation</p> <p>Temp. start: 22,0 °C Temp. slut: 22,3 °C</p>	PCB-total: 1800 ng/m ³

Som det fremgår af Tabel 1 blev der påvist PCB i 6 af de 6 udtagne prøver. Koncentrationerne ligger mellem 720 og 1800 ng PCB-total/m³, værdier der vurderes at udgøre en risiko for indeklimaet, idet de overskrider Sundhedsstyrelsens nedre aktionsværdi på 300 ng PCB-total/m³. I klasselokalet hvor prøve 3 er udtaget overskrider koncentrationen tillige Arbejdstilsynets nedre aktionsværdi på 1200 ng PCB-total/m³.

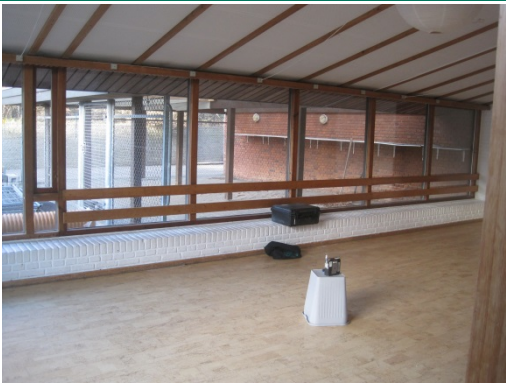
<p>Foto 4</p> <p>Lokale klasse bygning 5</p> <p>Beskrivelse af ventilation: balanceret mekanisk ventilation</p> <p>Temp. start: 20,1 °C Temp. slut: 20,4 °C</p>	PCB-total: 1100 ng/m ³
NÆ luft 5

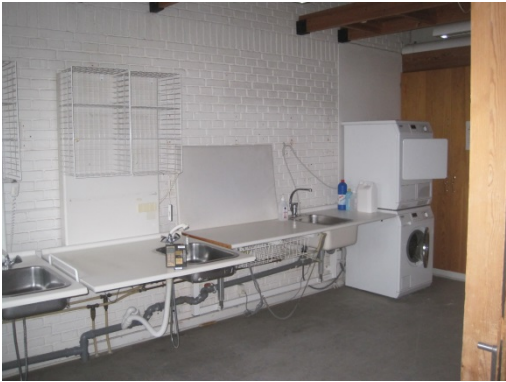
<p>Foto 5</p> <p>Lokale puslerum, bygning 5</p> <p>Beskrivelse af ventilation: balanceret mekanisk ventilation</p> <p>Temp. start: 21,0 °C Temp. slut: 21,4 °C</p>	PCB-total: 880 ng/m ³
NÆ luft 6

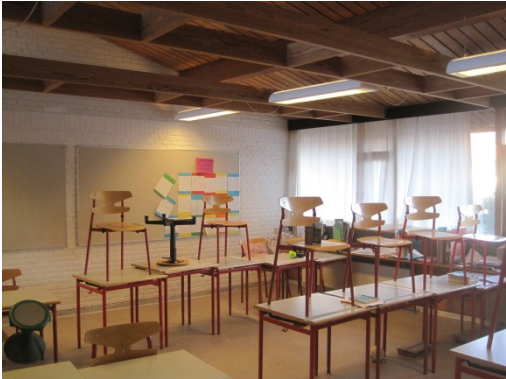
<p>Foto 6</p> <p>Lokale klasse bygning 5</p> <p>Beskrivelse af ventilation: balanceret mekanisk ventilation</p> <p>Temp. start: 21,0 °C Temp. slut: 21,4 °C</p>	PCB-total: 720 ng/m ³

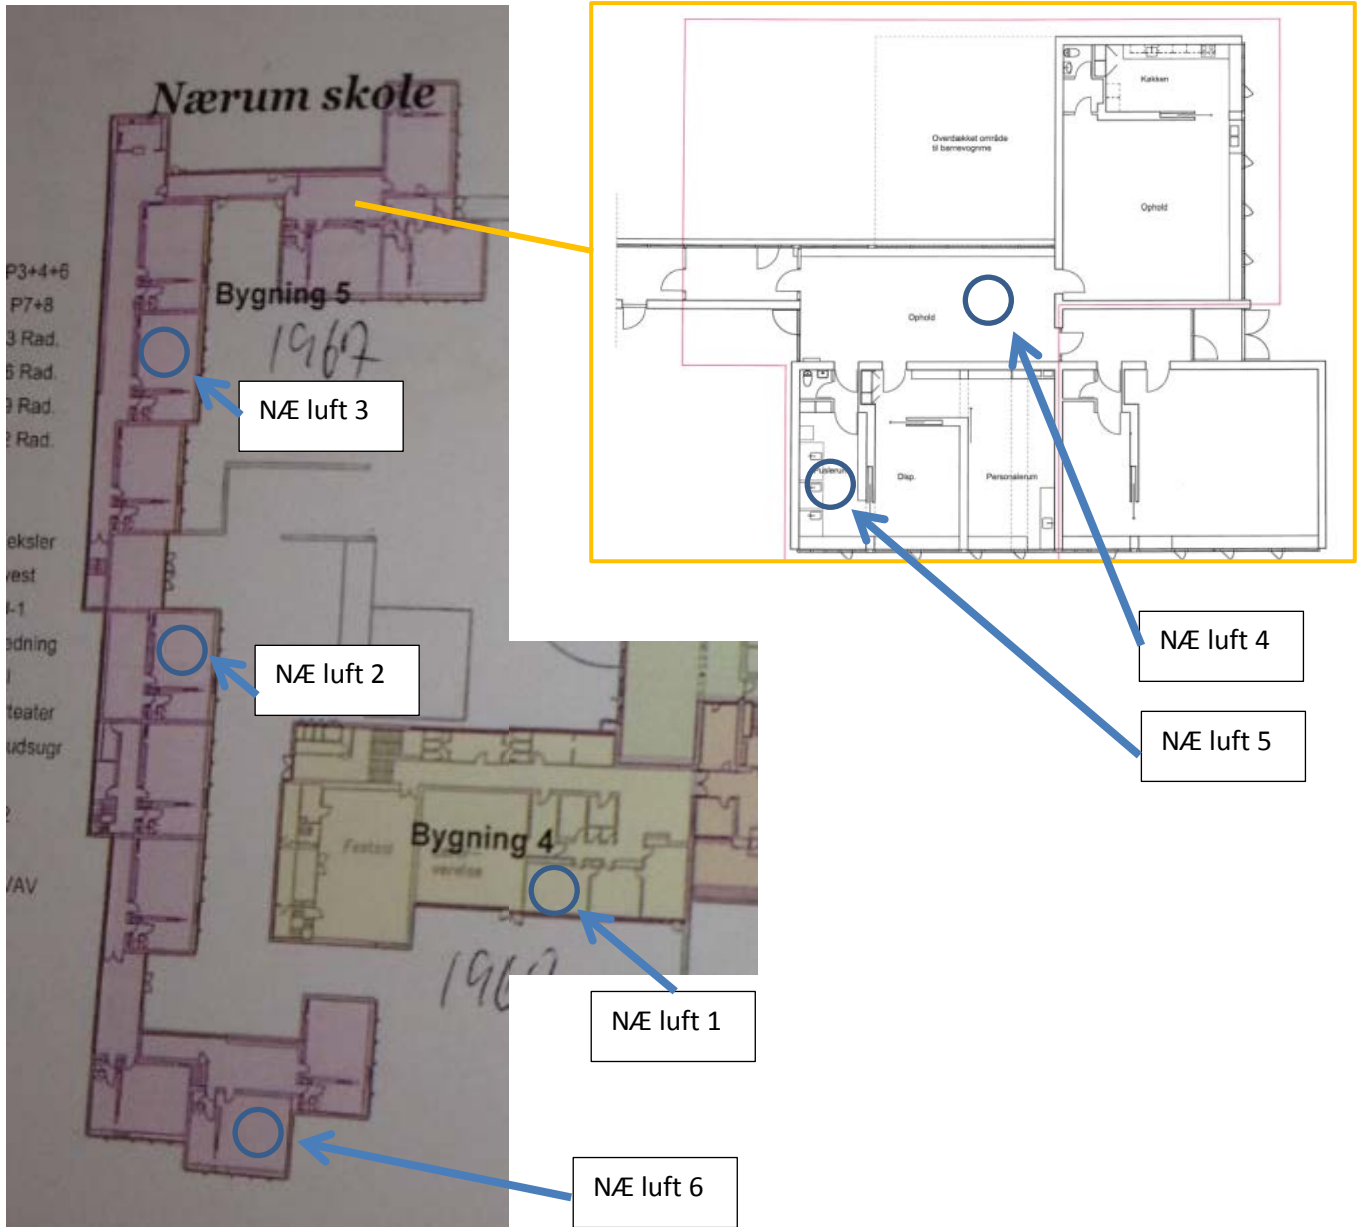
Tegning med prøvetagningssteder

Prøveplan for luftprøver i bygning 4 og 5 på Nærum skole.

6 luftprøver fordelt i bygningerne markeret med "○".
