DATO 27-02-2017**PROJEKT nr.** 14501120097**TIL** Christian Brejner
Rudersdal Kommune**CC****FRA** Charlotte Gudum**MAIL** charlotte_gudum@golder.com**NÆRUM SKOLE, PCB KONTROLMÅLING FEBRUAR 2017 ETAPE 1 – TUDSEN****Baggrund**

Kontrolmåling

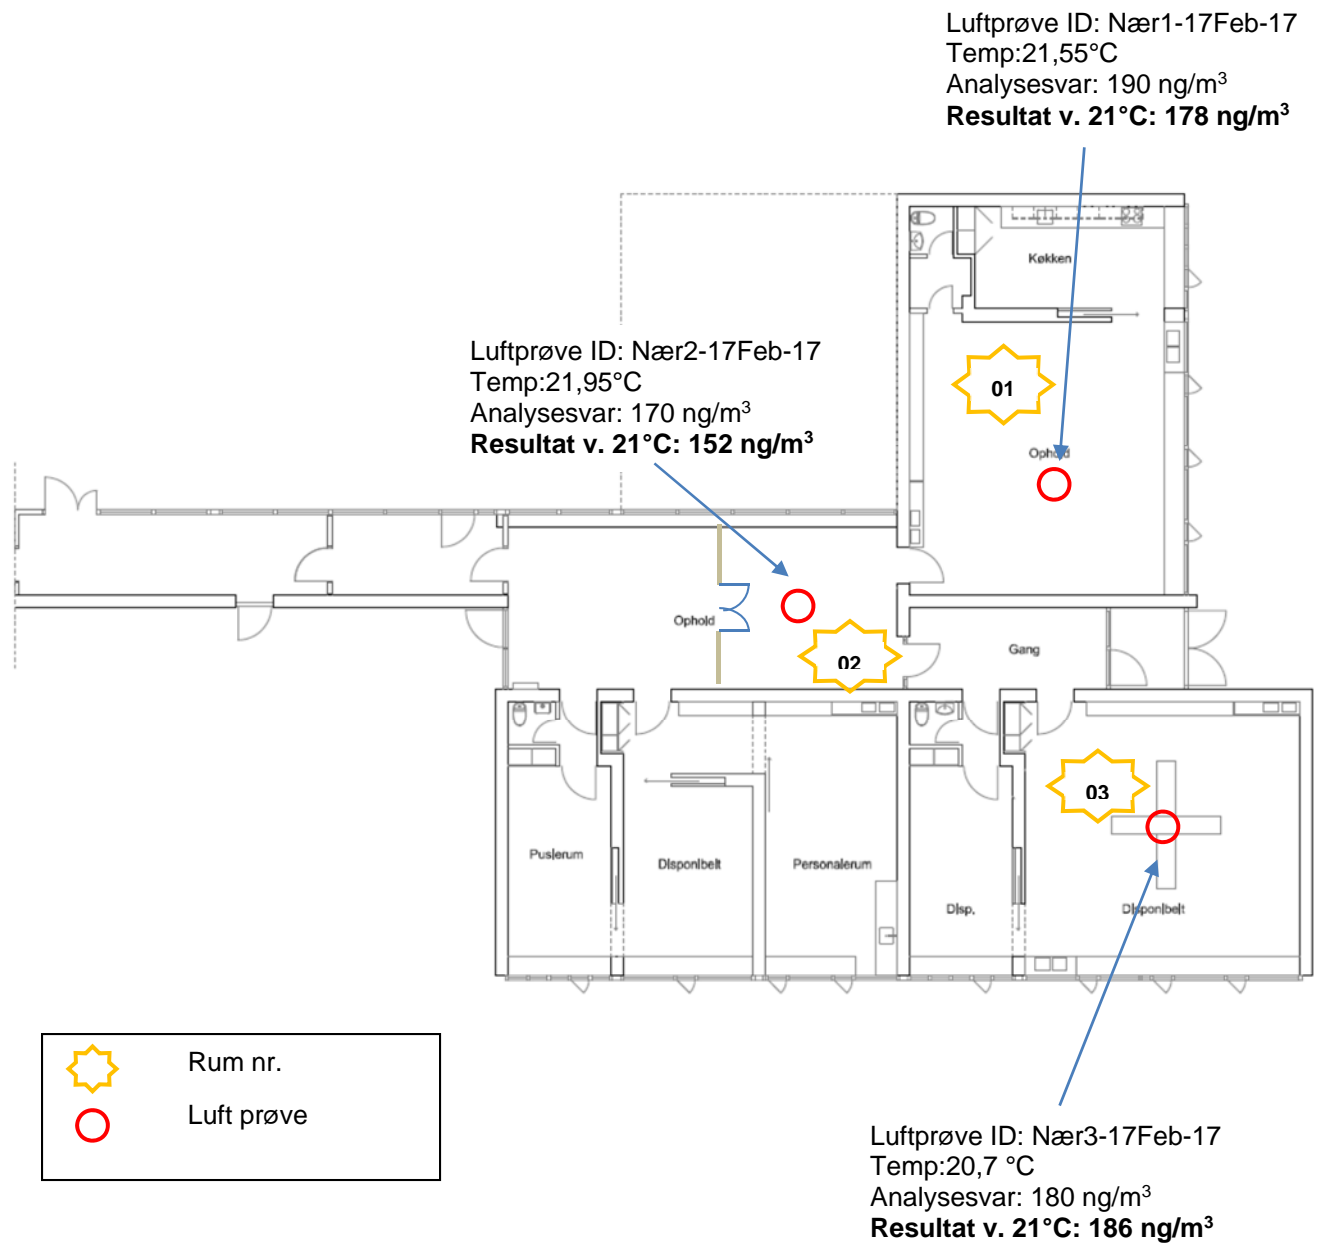
Bilag 1

Prøveplan for luftprøver i bygning 5 (d. 17/02-2017) på Nærum skole.
