Redskabsinspektion gennemført på nedenstående adresse

## Børnehuset skovstjernen Dr Neergaards Vej 11

07 mar 2019

HOVEDINSPEKTION

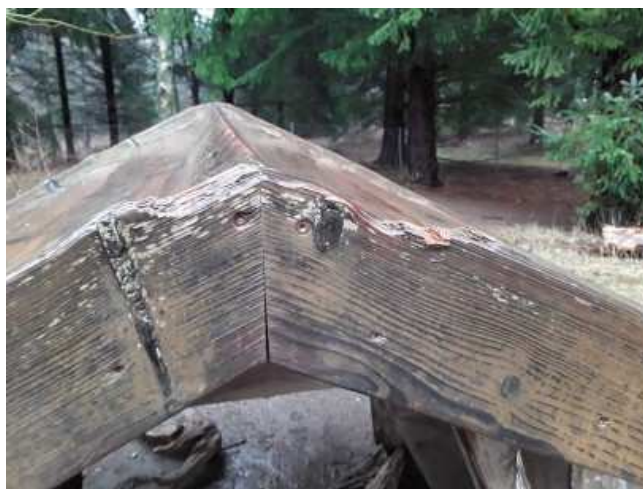
2 Foto 2

Der er begyndende råd flere steder.  
Observer skadens fremskriden.

DS/EN 1176 del 7 pkt. 8.2.6 Rutinemæssig vedligeholdelse.

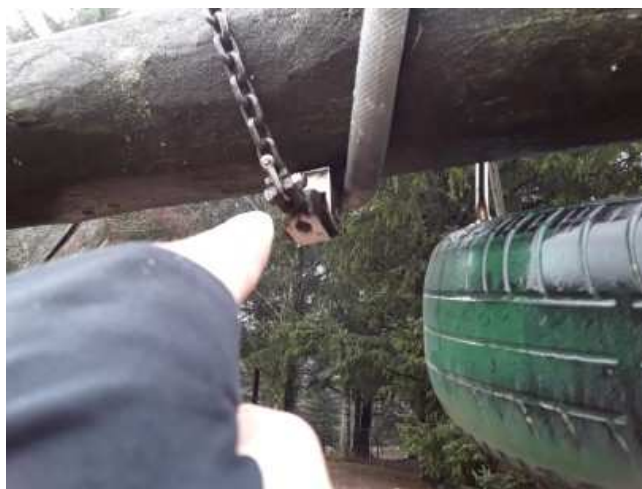
4 Foto 4

Denne redskabsdel er slidt og bør udskiftes.

DS/EN 1176 del 1 pkt. 8.2.7 Korrigerende vedligehold.

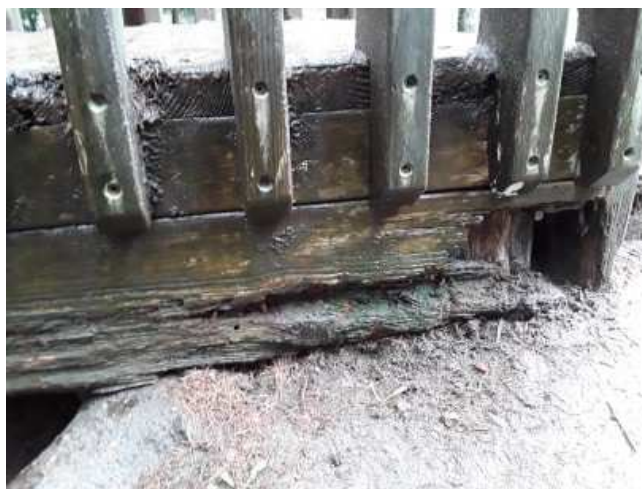
6 Foto 6

Der er fremskredent råd i denne redskabsdel, og det anbefales at den efterses af en montør mhp. udskiftning. Observer skadens fremskriden indtil da.

DS/EN 1176 del 7 pkt. 8.2.7 Korrigerende vedligeholdelse.

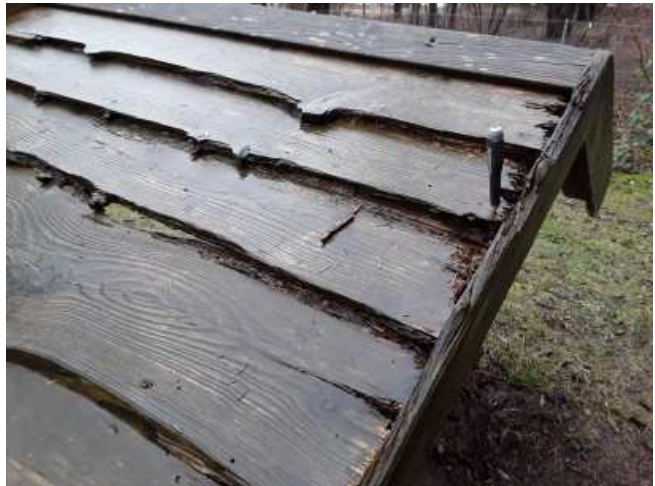
8 Foto 8

Der er fremskredent råd i denne redskabsdel, og det anbefales at den efterses af en montør mhp. udskiftning. Observer skadens fremskriden indtil da.

DS/EN 1176 del 7 pkt. 8.2.7 Korrigerende vedligeholdelse.

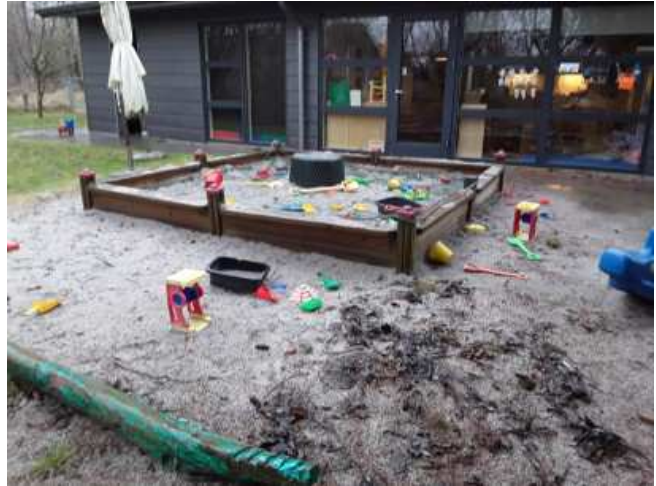
9 Foto 9

DS/EN 1176 del 1. Generelt  
DS/EN 1176 del 7. Vedligehold  
Der er ikke registreret afvigelser d.d.

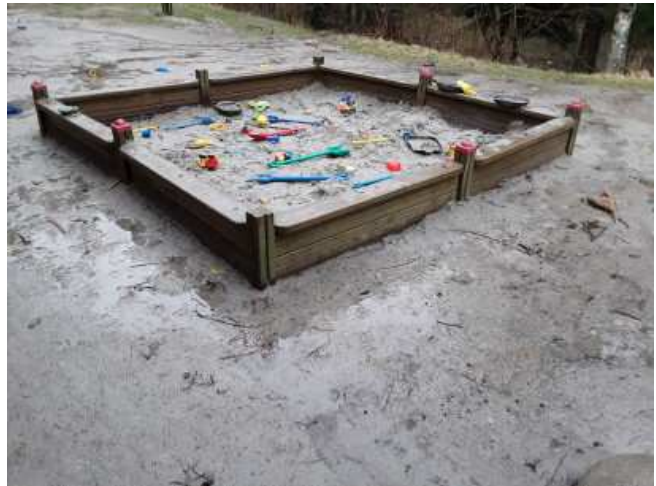
10 Foto 10

DS/EN 1176 del 1. Generelt  
DS/EN 1176 del 7. Vedligehold  
Der er ikke registreret afvigelser d.d.
