Redskabsinspektion gennemført på nedenstående adresse

## Børnehuset skovstjernen Dr Neergaards Vej 11

07 mar 2019

HOVEDINSPEKTION

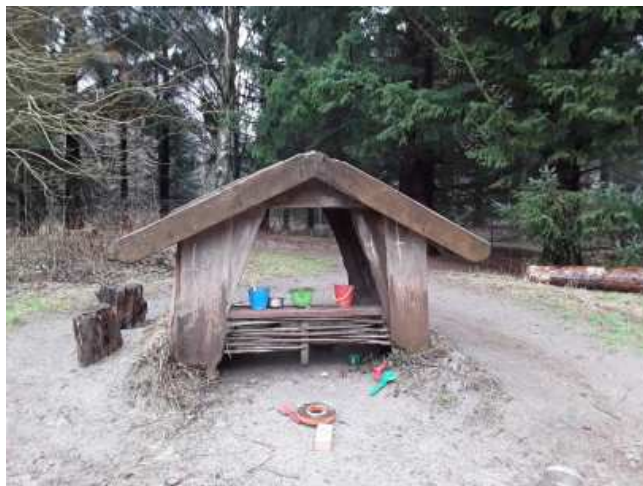
2 Foto 2

Der er begyndende råd flere steder.  
Observer skadens fremskriden.

DS/EN 1176 del 7 pkt. 8.2.6 Rutinemæssig vedligeholdelse.

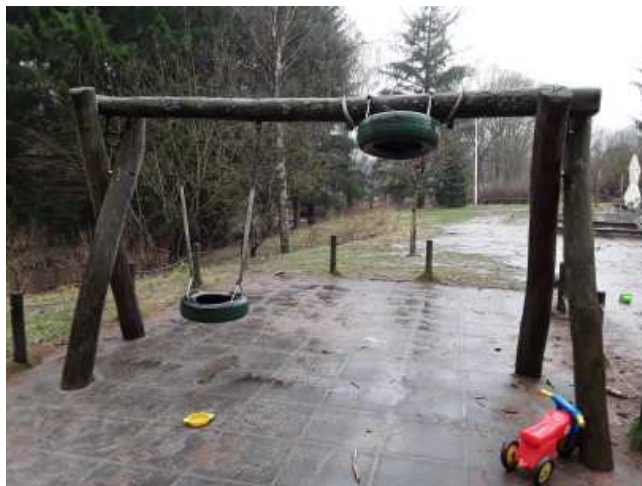
4 Foto 4

Denne redskabsdel er slidt og bør udskiftes.

DS/EN 1176 del 1 pkt. 8.2.7 Korrigerende vedligehold.

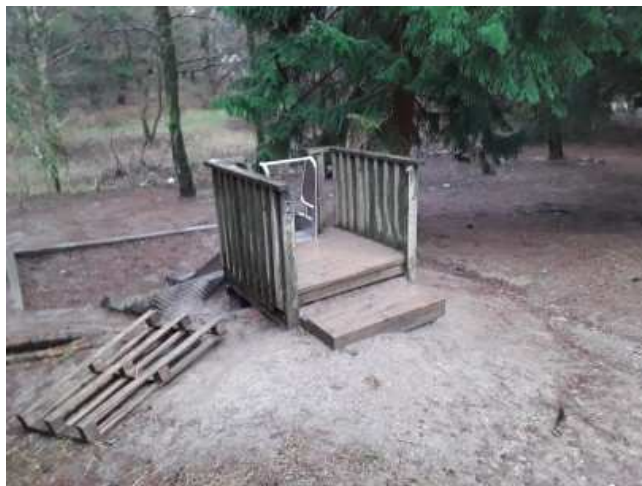
6 Foto 6

Der er fremskredent råd i denne redskabsdel, og det anbefales at den efterses af en montør mhp. udskiftning. Observer skadens fremskriden indtil da.

DS/EN 1176 del 7 pkt. 8.2.7 Korrigerende vedligeholdelse.

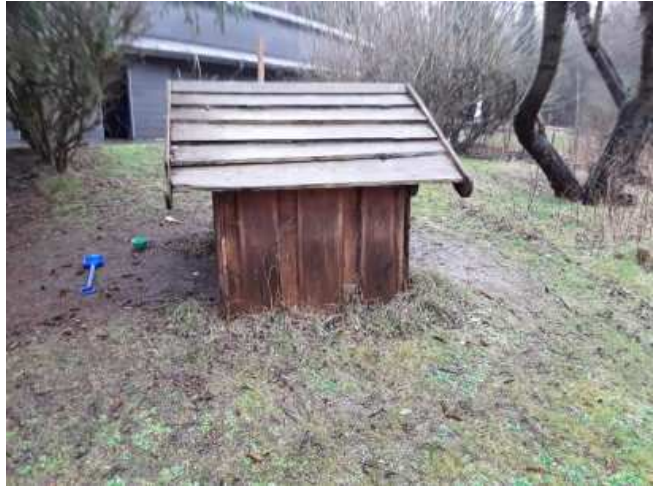
8 Foto 8

Der er fremskredent råd i denne redskabsdel, og det anbefales at den efterses af en montør mhp. udskiftning. Observer skadens fremskriden indtil da.
