# VANDVÆRKSTILSYN NÆRUM VANDVÆRK

ORDINÆRT TILSYN 2018

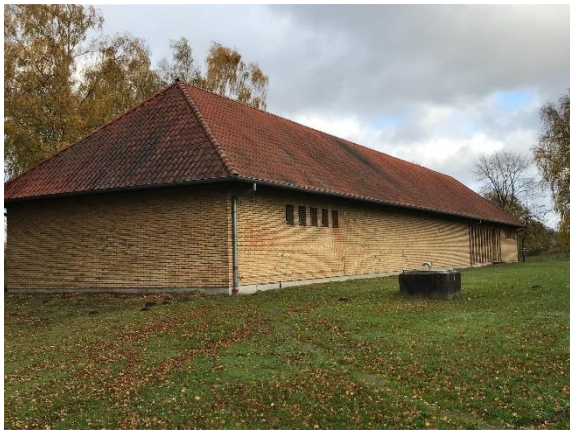
**Figur 1: Vandværksbygning**

Vandværket fremstår i god vedligeholdelsestilstand. Bygninger og udenomsarealer er renholdt og ryddelige.

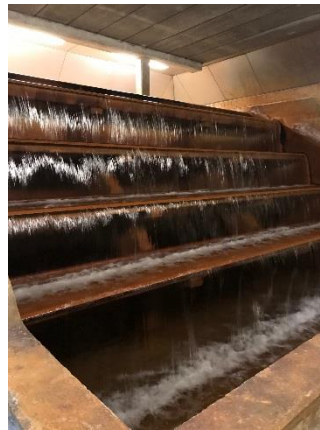
**Figur 2: Iltningstrappe**

Vandbehandlingen omfatter iltning på iltningstrappe. Ventilation af iltningsrummet er udskiftet i forbindelse med renovering af vandværket i 2007-2008. Fra iltningen ledes vandet til seks åbne enkeltfiltre og videre til rentvandsbeholderen. Filtrene er afdækket af en glasvæg. Ventilation af filtersal er ligeledes udskiftet i 2007-2008. I samme forbindelse blev lamper og udluftning flyttet, så de ikke længere er placeret over filtrene.

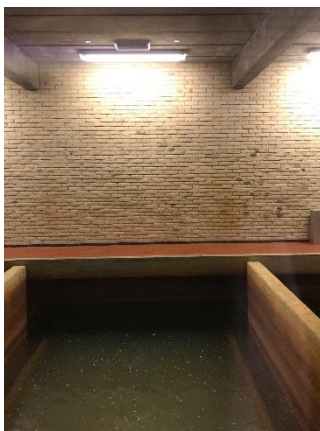
**Figur 3: Åbne sandfiltre**

Filtrene skylles automatisk to filtre ad gangen efter tid eller mængde. Der skylles først med luft og så med vand. Filterskyllevand ledes til slambassin, hvor filterslam bundfældes. Efter bundfældning udledes skyllevandet til Kighanerenden. Det afvandede slam afhentes ca. en gang årligt og afsættes til anden anvendelse i Sverige.

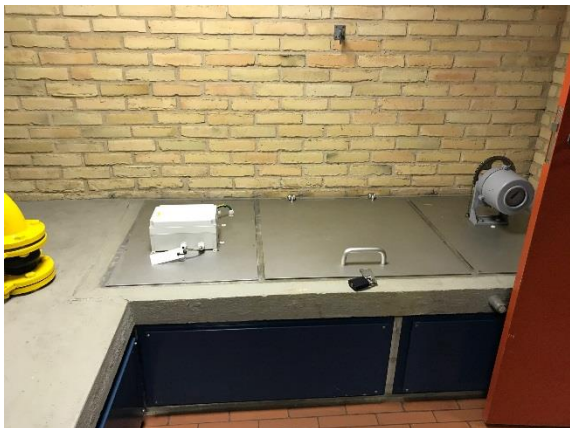
**Figur 5: Nedgang til rentvandstank**

Rentvandsbeholderen er placeret nedgravet langs vandværket. Nedgang til beholder er inde i vandværksbygning og aflåst.

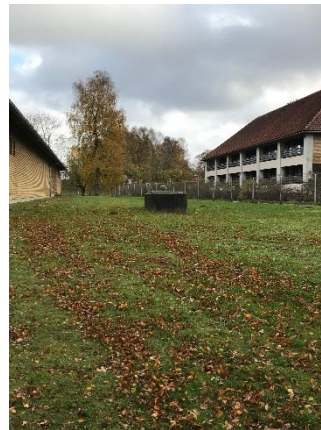
**Figur 10: Rentvandsbeholder**

Rentvandsbeholderen var tømt og inspiceret indvendigt i forbindelse med renoveringen af vandværket i 2007-2008. Inspektionen foretages ca. hvert 5. år.

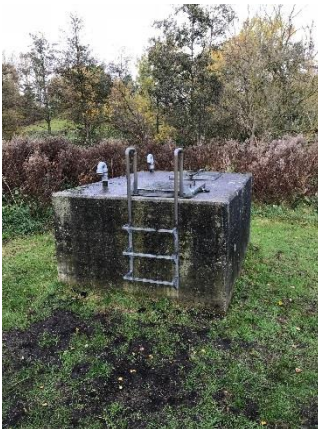
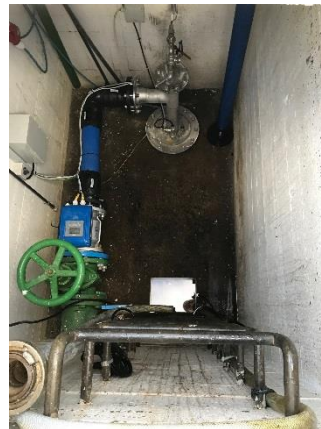
**Figur 9: Boring DGU-nr. 194.638**

Den inspicerede indvindingsboring (DGU-nr. 194.638) er placeret i en firkantet installationsbrønd af beton. De øvrige tre indvindingsboringer har samme konstruktion. Der er vand i bunden af brønd. Det omkringliggende areal fremstår renholdt og ryddelig.

Alle borerer er aflåste og forsynet med alarm, som udløser driftsstop ved uautoriseret indtrængen og ved vand i bund af brønd.

Borererne bør tilses jævnligt og brønd tømmes for vand.

(Novafos har efter tilsynet meddelt at boringerne efterses, pejles og tømmes for vand 3 gange om året og, at der er alarm for vand på gulv.)
