# VANDVÆRKSTILSYN TRØRØD VANDVÆRK

ORDINÆRT TILSYN 2018

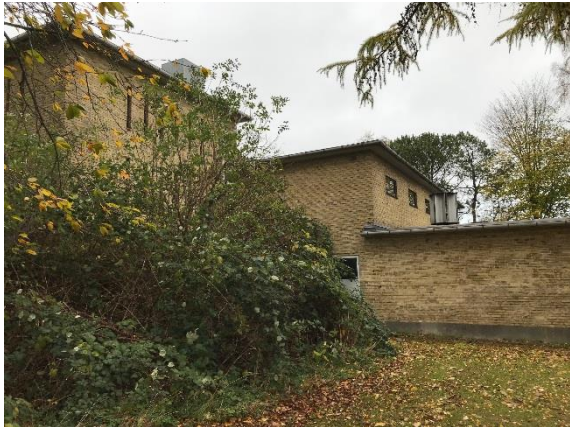
**Figur 1: Vandværksbygning**

Vandværket fremstår i rimelig god vedligeholdelsestilstand. Bygninger og udenomsarealer er renholdte og ryddelige.

Bygningsmæssigt og maskinelt er vandværket i rimelig god vedligeholdelsesstand. Vandbehandlingsanlæg og teknik er af ældre dato, men procesmæssigt i orden.

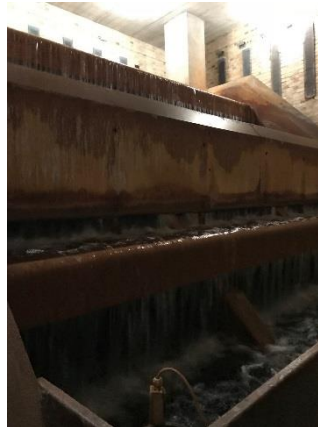
**Figur 2: Iltningstrappe**

Vandbehandlingen omfatter iltning på iltningstrappe. Ventilation af iltningsrummet foregår ved filtrering af udeluften gennem filtermåtter. Luftind- og udtag er placeret i tre af væggene i iltningssalen.

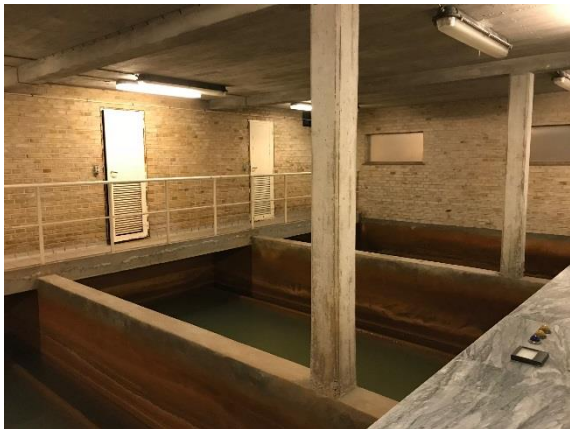
**Figur 3: Åbne sandfiltre**

Fra iltningen ledes vandet til seks åbne enkeltfiltre og videre til rentvandsbeholderen. Ventilation af filtersal foregår via kanaler med filtermåtter. Lamper over filtre er flyttet, men de gamle lamper er endnu ikke nedtaget.

Filtrene skylles automatisk to filtre ad gangen efter tid eller mængde. Der skylles først med luft og så med vand. Filterskyllevand ledes til slambassin, hvor filterslam bundfældes. Efter bundfældning udledes skyllevandet til Kighanerenden. Det afvandede slam afhentes ca. en gang årligt og afsættes til anden anvendelse i Sverige.

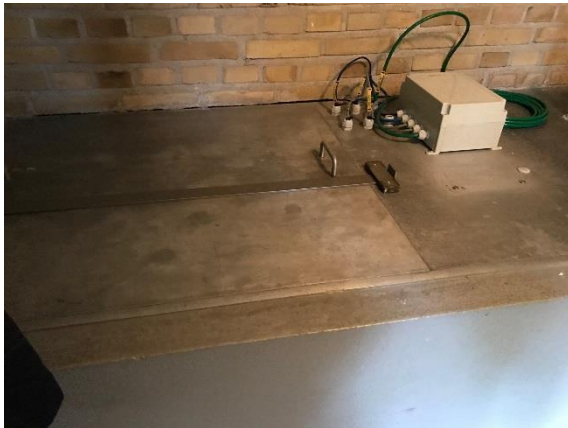
**Figur 9: Nedgang til rentvandstank**

Rentvandsbeholderen er placeret nedgravet ved siden af vandværket. Nedgang til beholder er inde i vandværksbygning og aflåst.

Rentvandsbeholderen har ikke været inspiceret indvendigt. Novafos har god erfaring med anvendelse af dykkere til inspektion, hvor tanken ikke behøver at blive tømt. Novafos har en målsætning om at inspicere rentvandstanke ca. hvert 5. år.

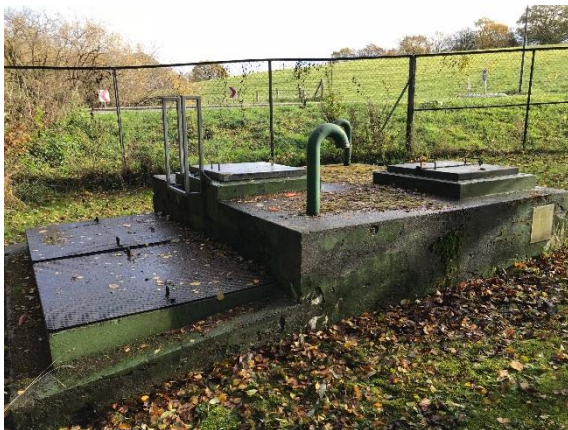
**Figur 11: Boring DGU-nr. 194.159**

Den inspicerede indvindingsboring (DGU-nr. 194.159) er placeret i en firkantet installationsbrønd af beton. De øvrige to indvindingsboringer har samme konstruktion. Der er vand i bunden af brønd. Der mangler gummilister på dæksel. Det omkringliggende areal fremstår renholdt og ryddeligt.

Borerer er aflåste og forsynet med alarm, som udløser driftsstop ved uautoriseret indtrængen og ved vand i bund af brønd.

Boringerne bør tilses jævnligt og brønd tømmes for vand.

(Novafos har efter tilsynet meddelt, at boringerne efterses, pejles og tømmes for vand 3 gange om året og, at der er alarm for vand på gulv.)
